Comune di
ORMELLE

PIANO COMUNALE DELLE ACQUE

G.02.03.02
Carta delle criticità riscontrate
Bacino Bidoggia

DATA	CODICE ELABORATO
Settembre 2018	NE1069-G.02.03.02
SCALA	**FILE**
1:5'000	S:\Lavori\Comune di Ormelle\NE1069 - Piano delle acque II\elaborati Tavole\Arcgis 11\tav_02-03-02_Criticità_riscontrate.mxd

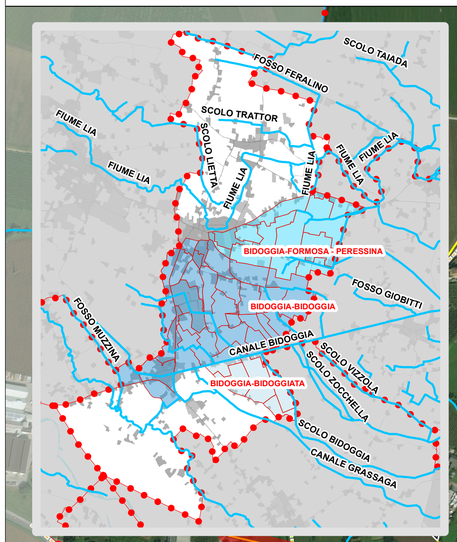
CR_04 : Allagamenti causati da insufficienza della rete

CR_07 : Capofosso in sofferenza in seguito a nubifragi

CR_15 : Lotto in soggiacenza e senza possibilità di scarico

CR_08 : Allagamenti per assenza scoline

CR_09 : Allagamenti diffusi a causa

CR_10 : Allagamenti localizzati

CR_11 : Allagamenti in seguito a piogge consistenti
